**Ortsgemeinde Hochstätten**

**Erstellung eines örtlichen  
Hochwasserschutzkonzeptes**

**Vorlage: Rockenhausen im Dezember 2019**

**Ergänzt: Rockenhausen im Oktober 2021**

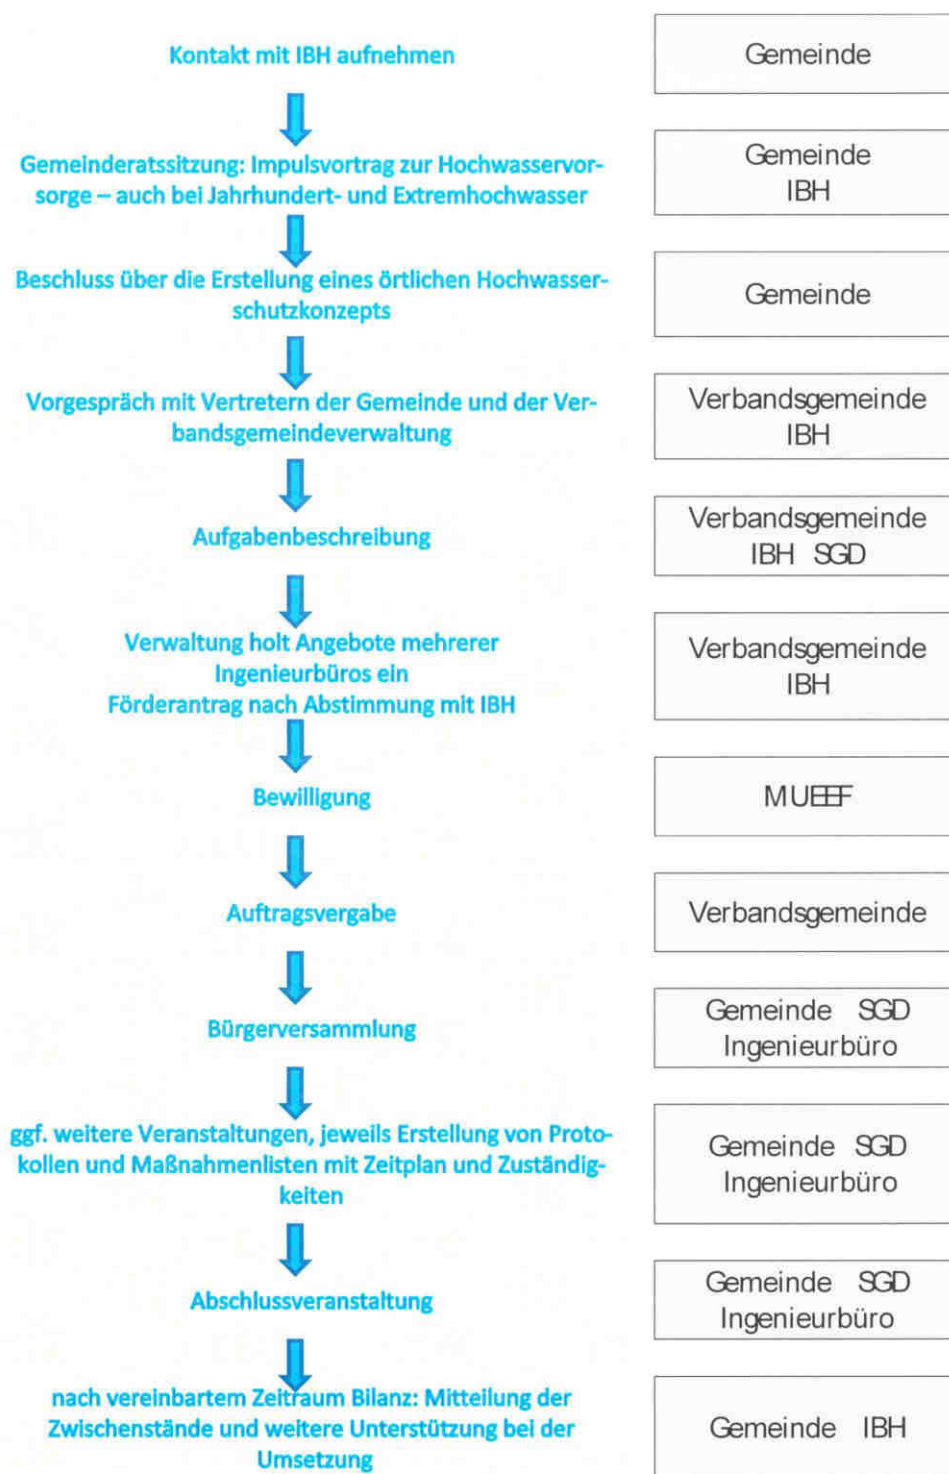
Abbildung 1: Ablaufdiagramm zur Erstellung eines örtlichen Hochwasserschutzkonzeptes nach IBH [10]

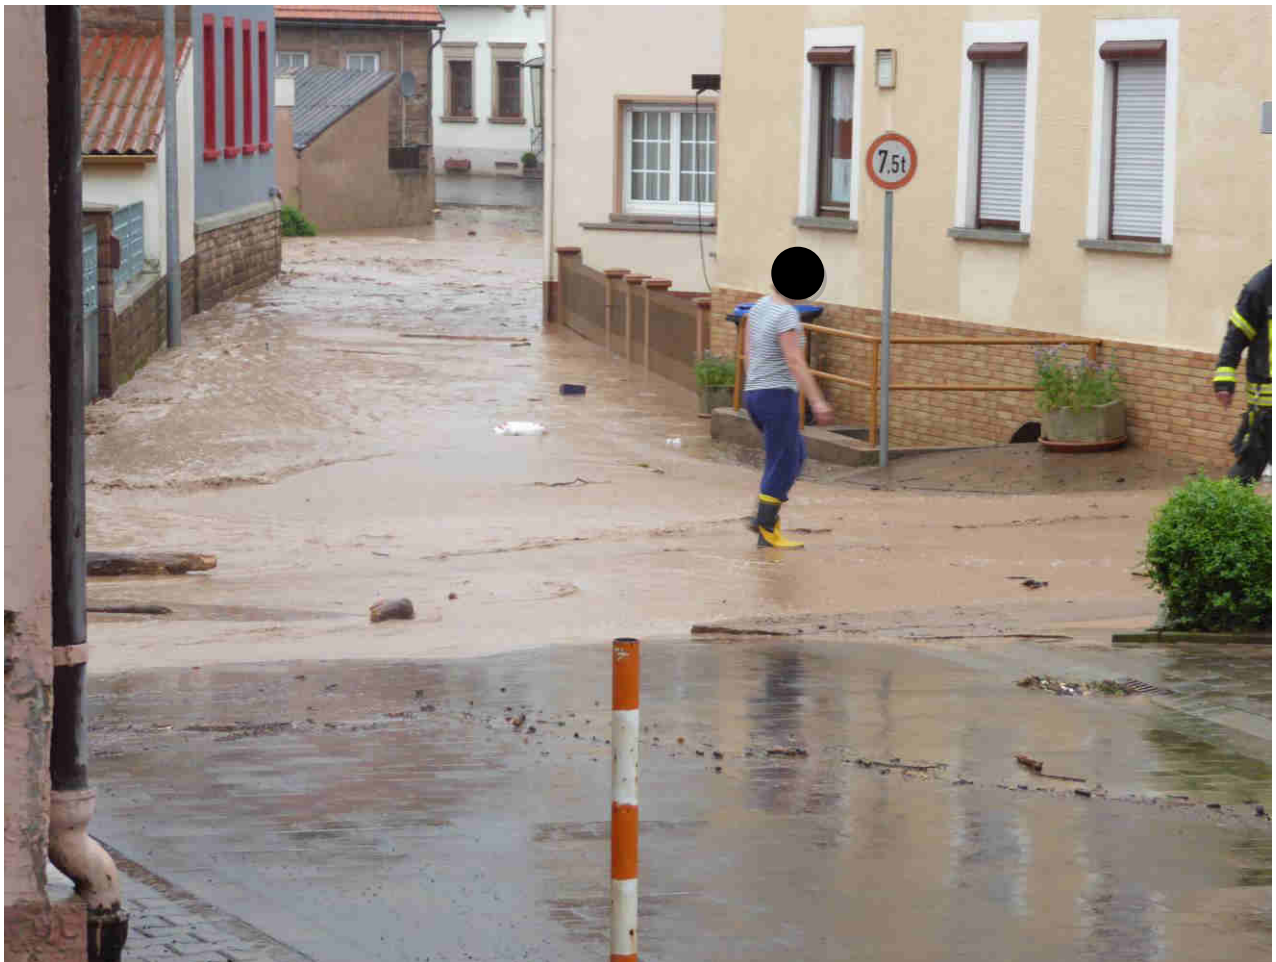
den Ort. Aufgrund des mitgeführten Schlammes, Gerölles sowie Totholzes waren auch die Durchlässe an der Fürfelder Straße 14 sowie der Durchlass unter der Kanalstraße bereits verstopft und bildeten dadurch einen Rückstau, woraufhin der Leischbach in Richtung der Kanalstraße, der Fürfelder Straße sowie der Hauptstraße ausuferte und dabei Keller und Höfe unter Wasser setzte.

Abbildung 8: Kanalstraße 6:08 Uhr, 30.05.2016 [6]

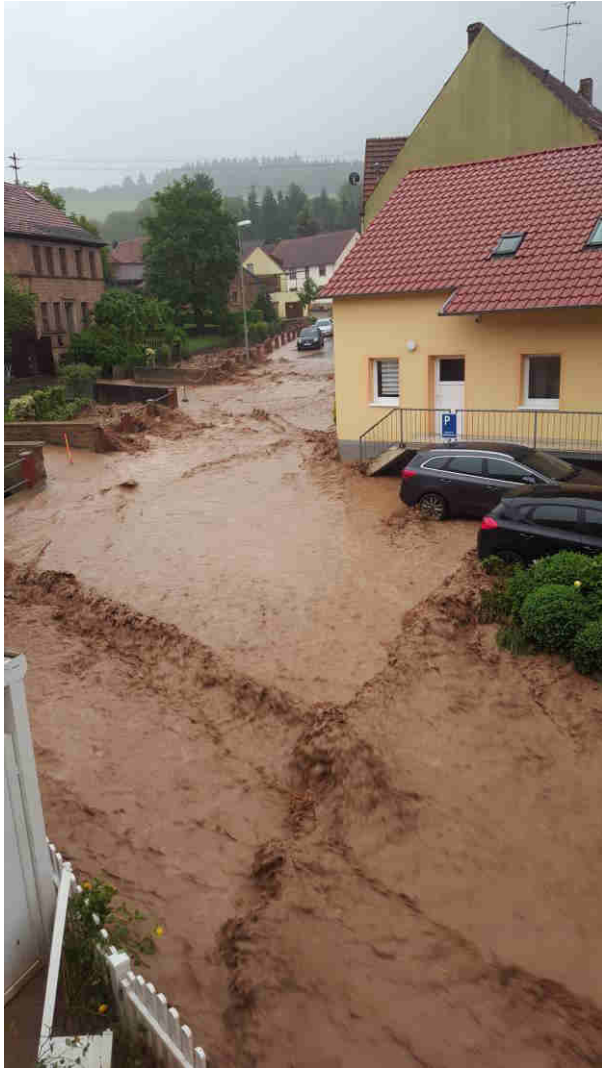
**Abbildung 9: Fürfelder Straße 6:30 Uhr  
(Blick gegen Fließrichtung), 30.05.2016 [7]**

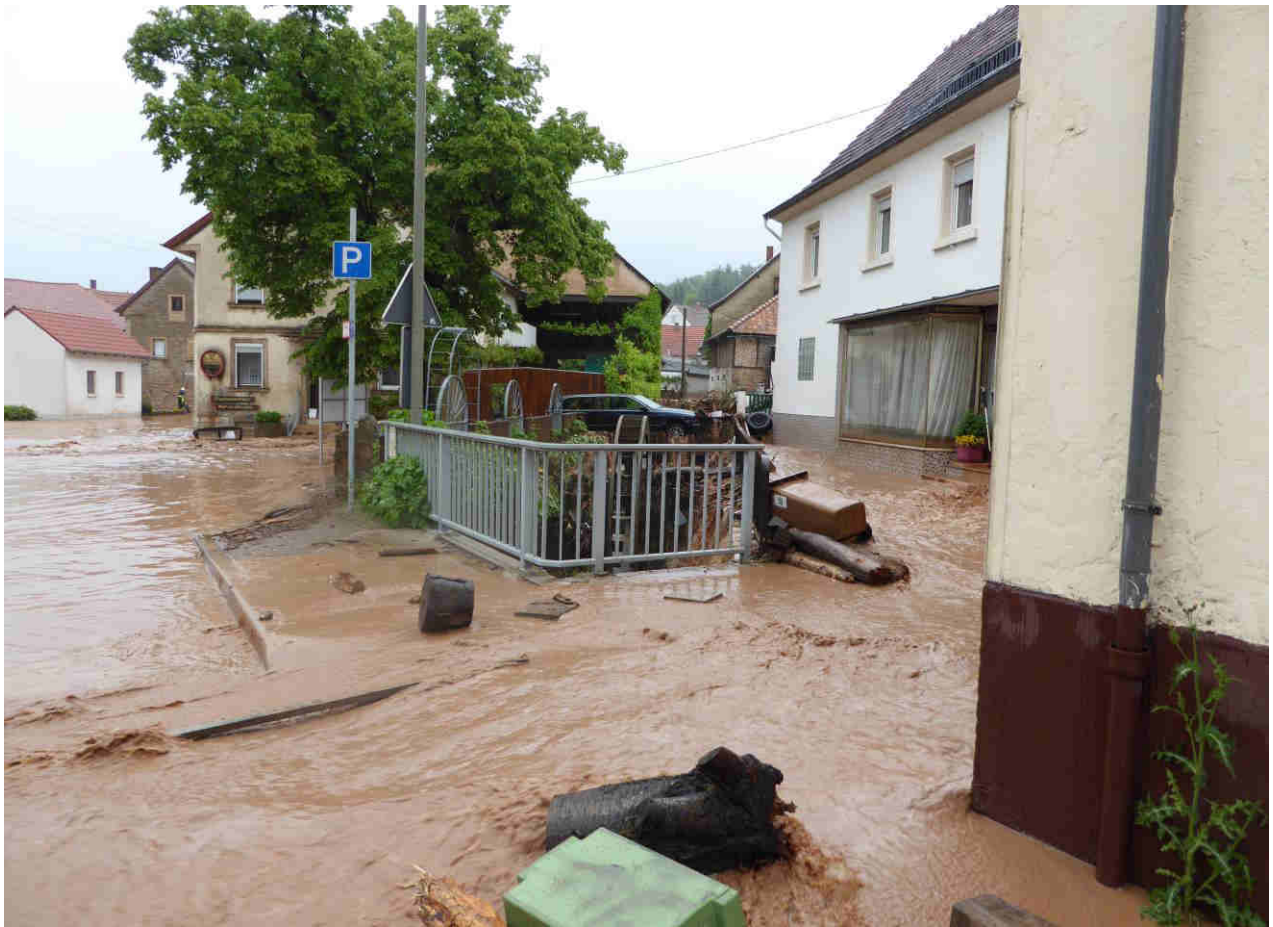
**Abbildung 10: Hauptstraße 6:58 Uhr Gewässerbett führt kein Wasser mehr (Blick gegen Fließrichtung), 30.05.2016 [6]**

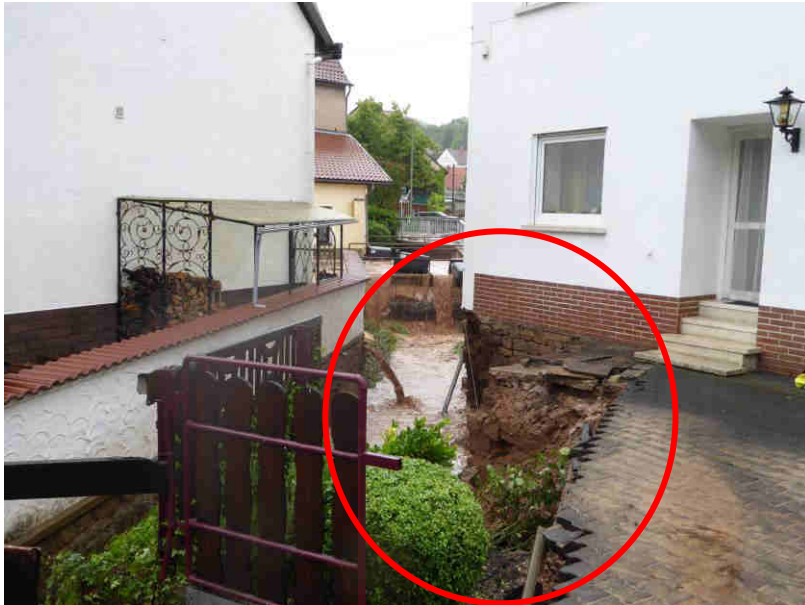
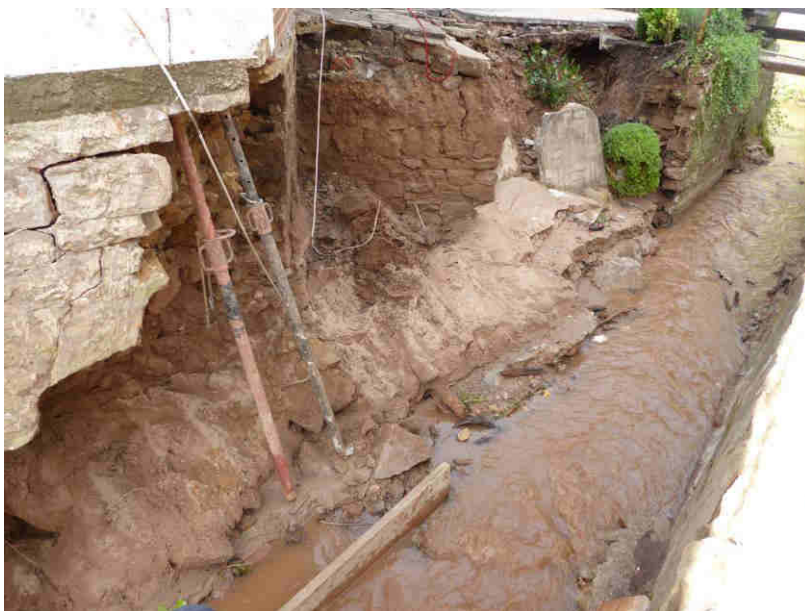
Um ca. 8:00 Uhr waren die Fluten und die Geröllmassen so stark, dass diese die Ecke des Hauses in der Hauptstraße 29, direkt an der Leischbachmündung zur Alsenz, wegrissen (vgl. folgende 2 Bilder).

**Abbildung 11: Hausecke Hauptstraße Nr. 28 8:00 Uhr (Blick gegen Fließrichtung), 30.05.2016 [6]**

**Abbildung 12: Hausecke Hauptstraße Nr. 28 (Blick in Fließrichtung), 30.05.2016 [6]**

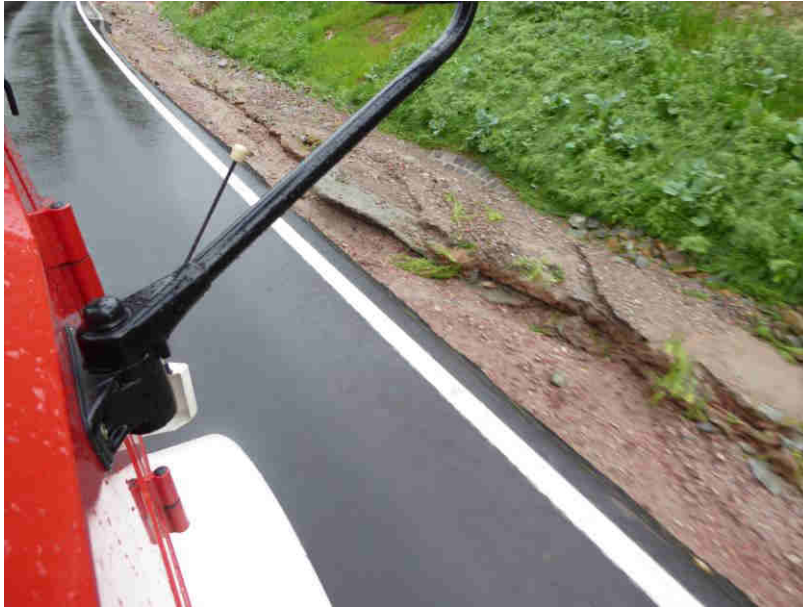
Um ca. 11:30 Uhr wurden Schäden an der „schwarzen Brücke“ oberhalb der Ortsgemeinde an der B420 festgestellt. Durch die Wassermassen wurden die Böschungen und Bankette der B420 ausgewaschen (vgl. folgendes Bild). Außerdem brachen die Verbindungsrohre des, zu diesem Zeitpunkt noch nicht fertiggestellten, Regenrückhaltebeckens zusammen.

**Abbildung 13: Ausgewaschene Bankette an der B420 10:44 Uhr, 30.05.2016 [5]**

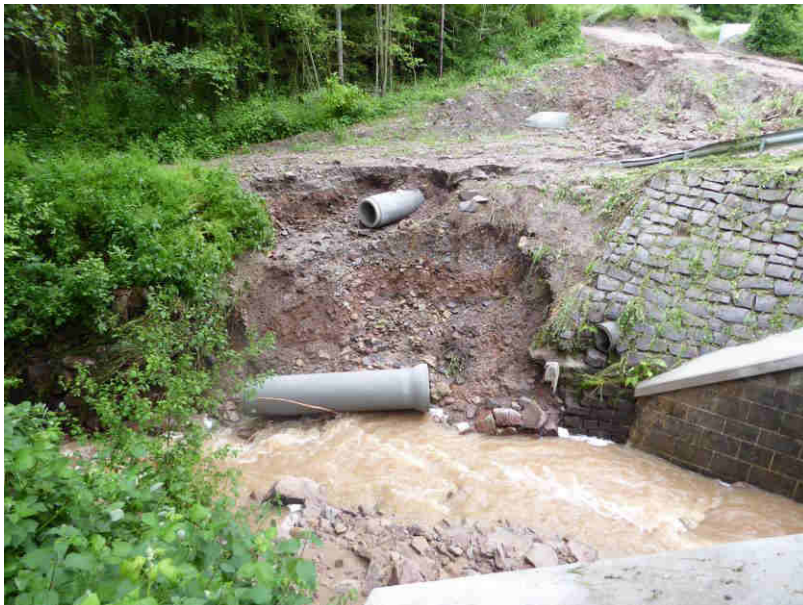
**Abbildung 14: Verbindungsrohre RRB 10:44 Uhr, 30.05.2016 [6]**

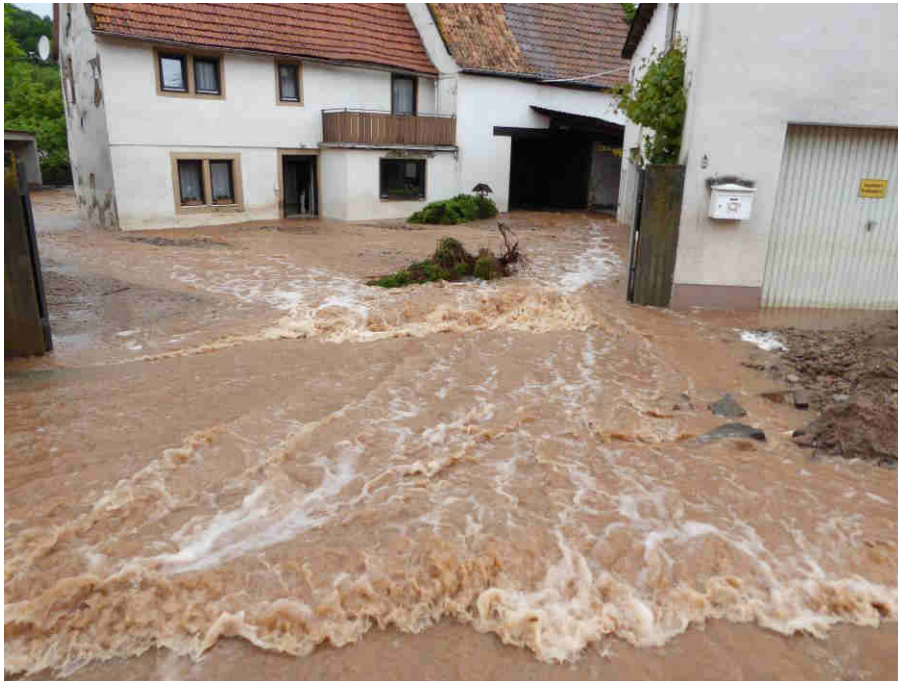
**Abbildung 15: Überflutung Kanalstraße 11:33 Uhr, 30.05.2016 [5]**

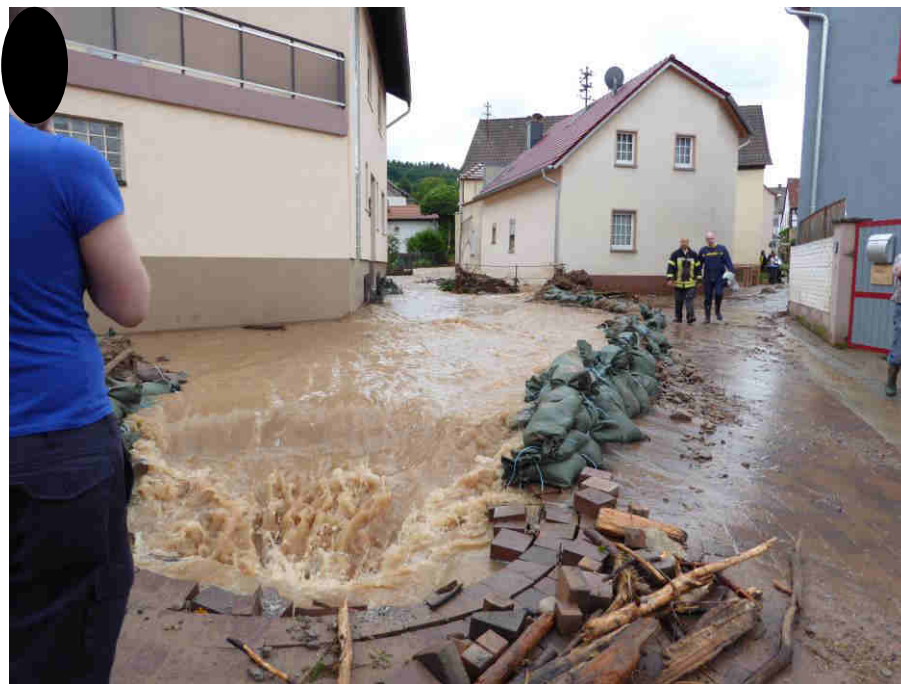
Um den Rückstau des verstopften Durchlasses der Kanalstraße und der daraus folgenden Überflutung Einhalt zu gebieten, wurde der Revisionsschacht des Durchlasses gegen 14:00 Uhr geöffnet (vgl. folgendes Bild). Mit dieser Maßnahme konnte der Abfluss ins Bachbett, unterstützt mit Sandsäcken, über die Kanalstraße sowie Hauptstraße erfolgen. Bedauerlicherweise reichte diese Maßnahme noch nicht aus um alle aufgestauten Wassermassen von der Kanalstraße abführen zu können. Aus diesem Grund wurde der gemauerte Durchlass (Gewölbe) zwischen Leischbach und Revisionsschacht gegen 18:00 Uhr per Bagger aufgerissen. Diese Aktion bedingte die Rückführung des Leischbaches in das

**Abbildung 16: Öffnung des Revisionschachtes Kanalstraße 14:00 Uhr (Blick gegen Fließrichtung), 30.05.2016 [6]**

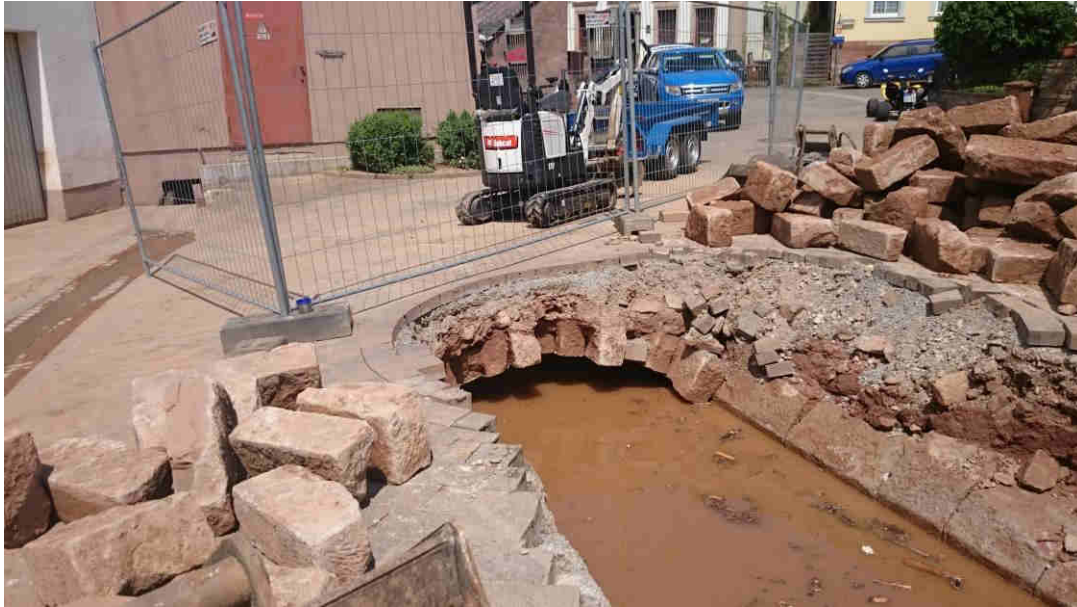
**Abbildung 17: Aufgerissener Durchlass Kanalstraße (Blick in Fließrichtung), 07.06.16 [8]**

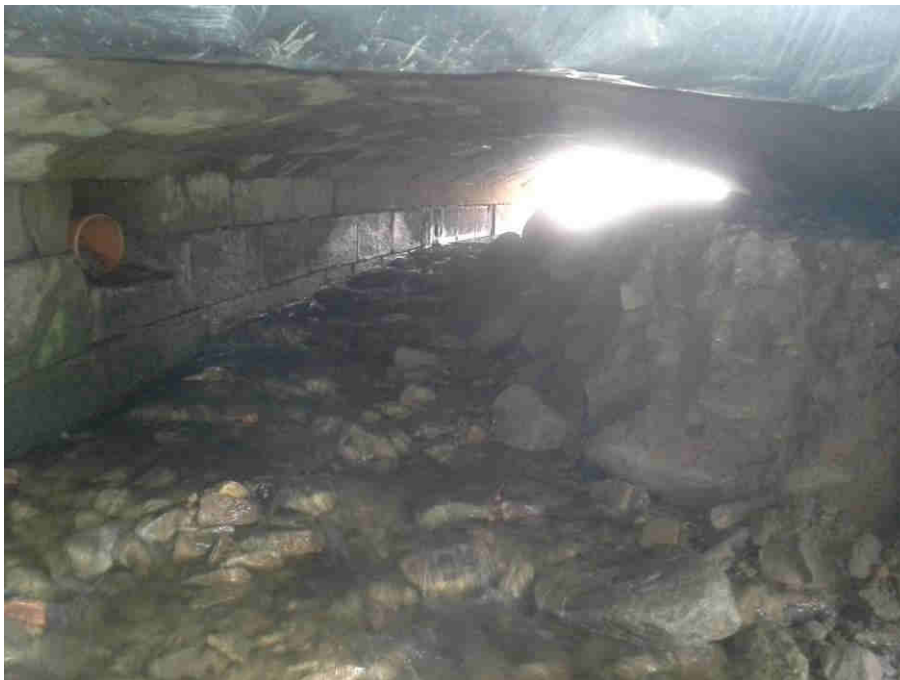
**Abbildung 18: Geröllablagerungen unter Brückendurchlass (Blick gegen Fließrichtung), 26.06.2016 [8]**

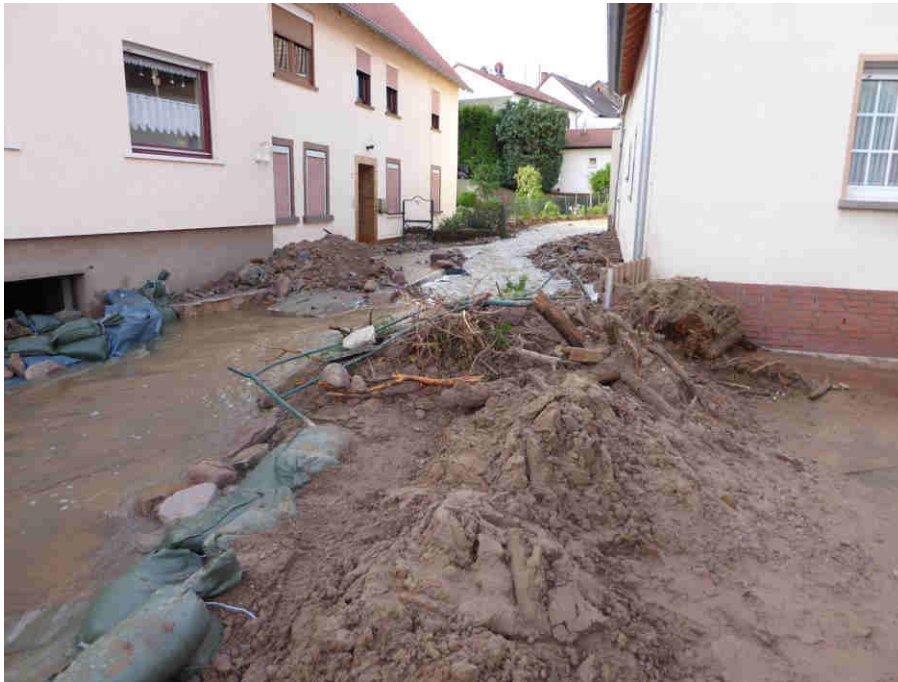
**Abbildung 19: Ausgeuferter Leischbach in Kanalstraße 6:40 Uhr (Blick gegen Fließrichtung), 31.05.2016 [6]**

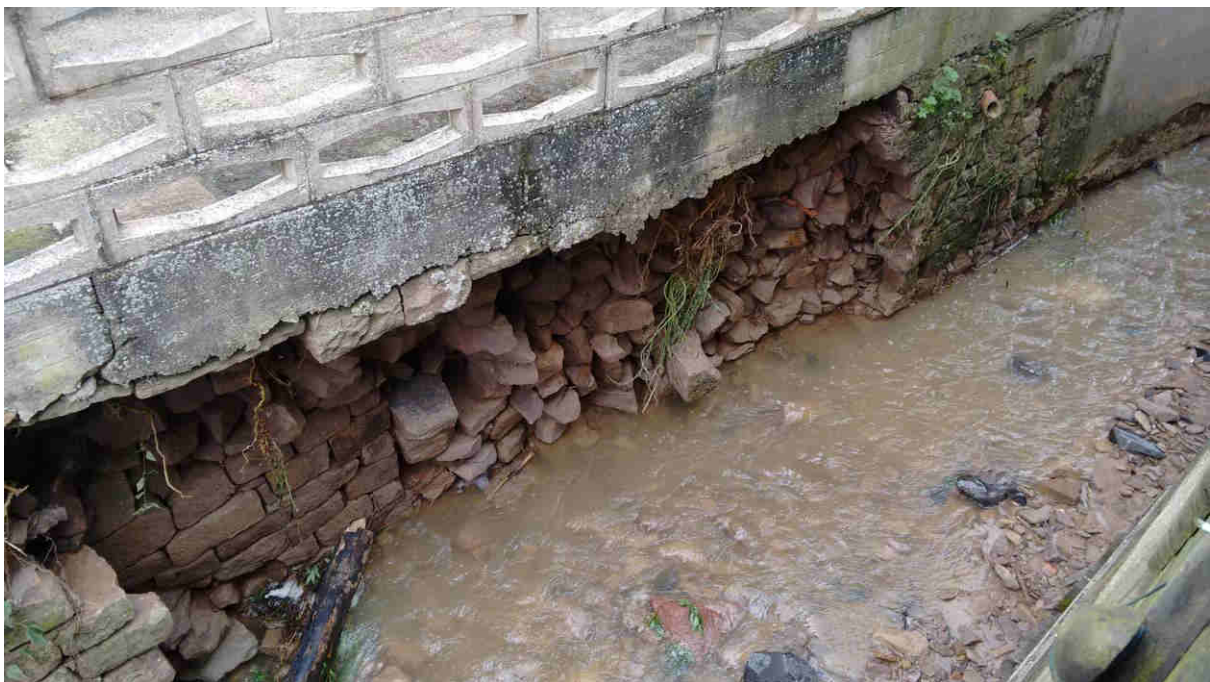
**Abbildung 20: Weggespülte Mauer unter Grundstück Fürfelder Str. 7:30 Uhr [6]**

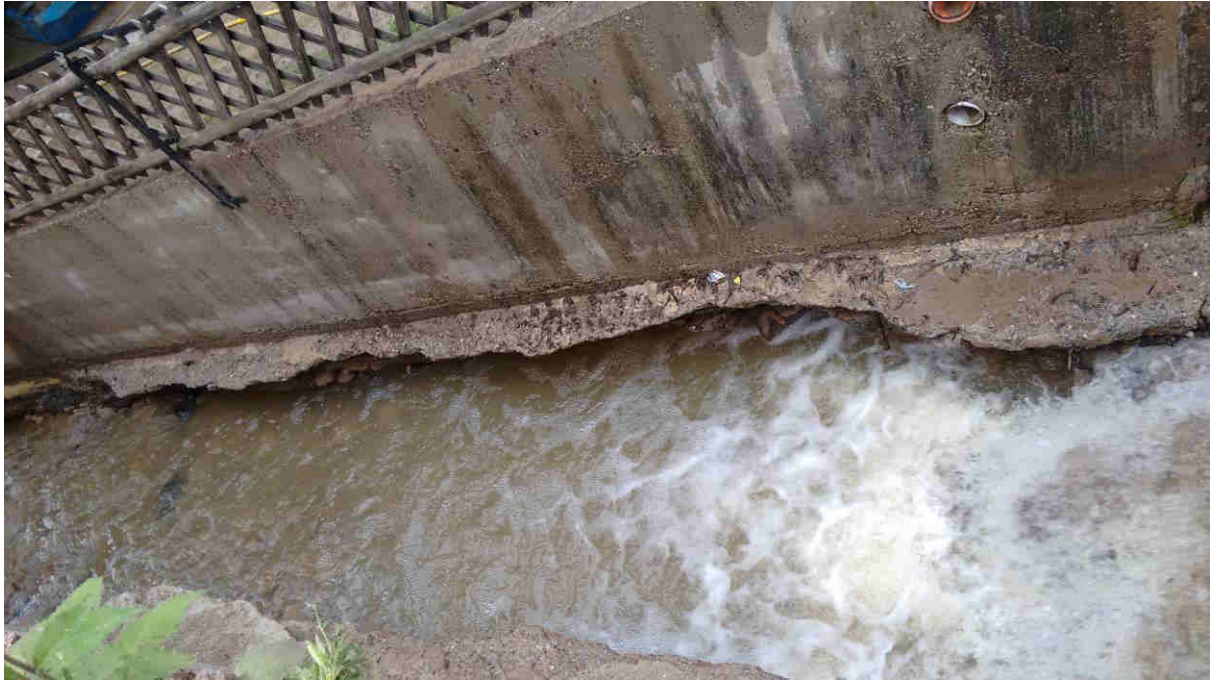
**Abbildung 21: Unterspülte Mauer Fürfelder Str. 7:26 Uhr, 31.05.2016 [6]**

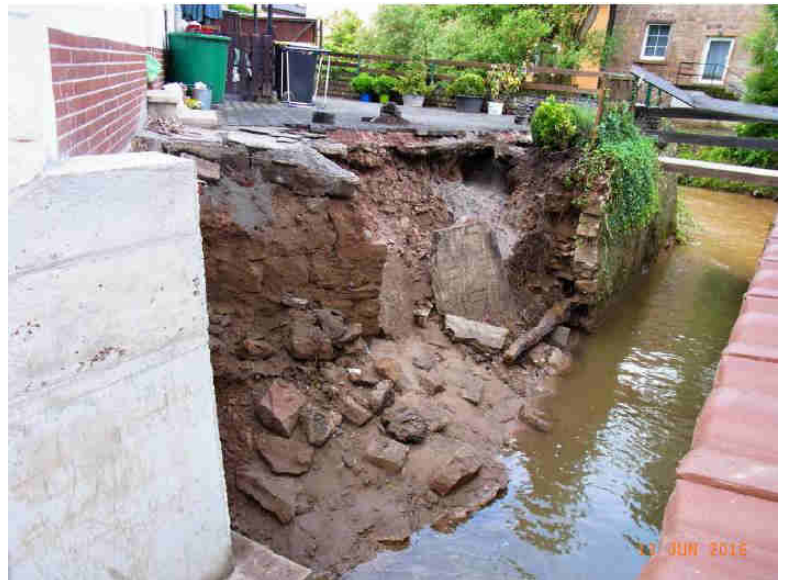
Die eingebrochene Hauswand im Mündungsbereich des Leischbaches zur Alsenz bedarf einer Sicherung. Die noch bestehende Böschung ist für sich alleine nur temporär standsicher. Es wird empfohlen, die Leitwand der Uferausbildung zu schließen und vor weiterem Wasserangriff zu schützen (z.B. durch Schwergewichtswand bzw. Winkelstützwand).

**Abbildung 23: Anwesen Hauptstraße 31a, 13.06.2016 [20]**

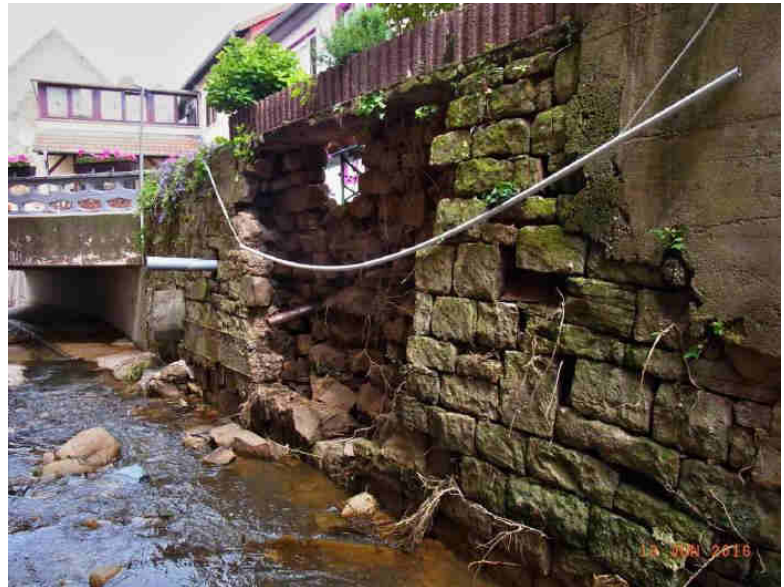
Anwesen Fürfelder Str. 26, Flurstück 93
---

Abbildung 24: Anwesen Fürfelder Str. 26, 13.06.2016 [20]

Die zu großen Teilen ausgebrochenen Uferwände bedürfen einer Sicherung. Die Randeinfassungen sollte vertikal unterstützt werden. Es wird empfohlen, die Uferwände mit Hilfe Schwergewichts- bzw. Winkelstützwände wiederherzustellen.

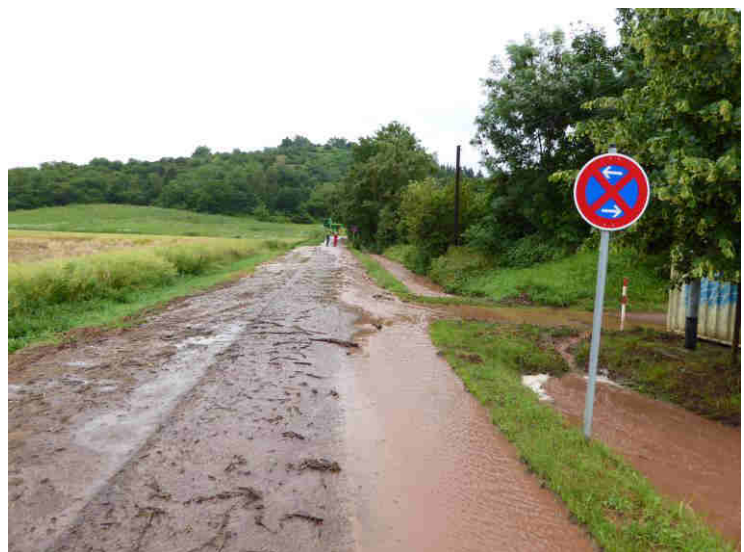
Am landwirtschaftlichen Betrieb, nahe des Sportplatzes, uferte der Hochstätter Bach aus und überflutete den ansässigen Wirtschaftsweg. Größere Schäden blieben aus.

Abbildung 25: Hochstätter Bach, 25.06.2016 [5]

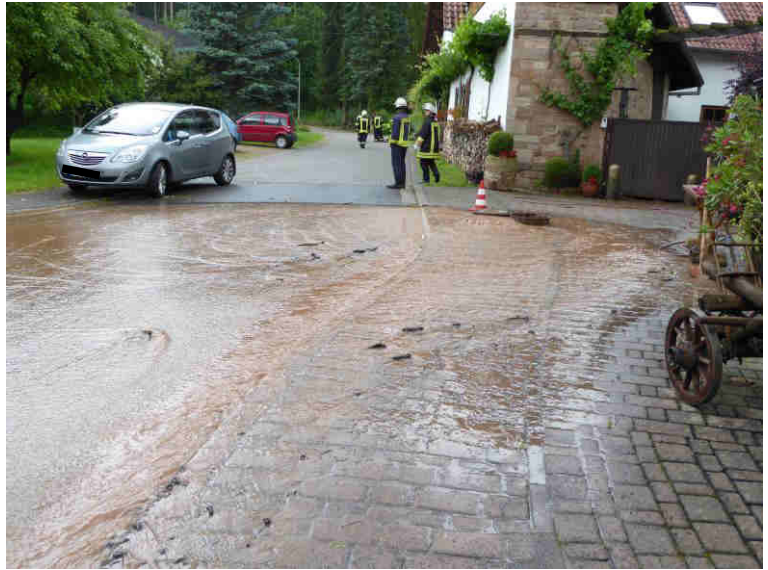
Der Jungenwaldbach konnte die großen Wassermengen nicht vollständig abführen, woraufhin ein Rückstau innerhalb der Verrohrung entstand. Das aufgestaute Wasser drang durch den Kanaldeckel in Richtung der Hauptstraße.

**Abbildung 26: Jungenwaldbach, 25.06.2016 [5]**

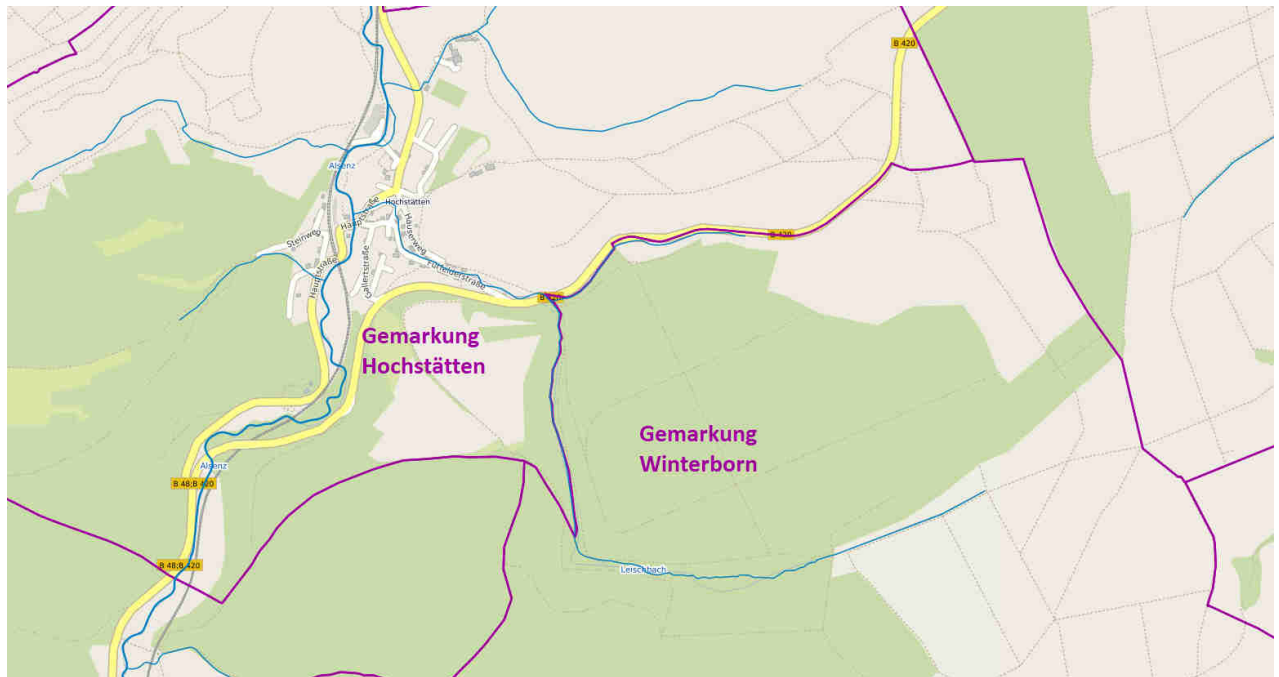
**Abbildung 31: Leischbach - Gemarkungsgrenze Hochstätten Winterborn**

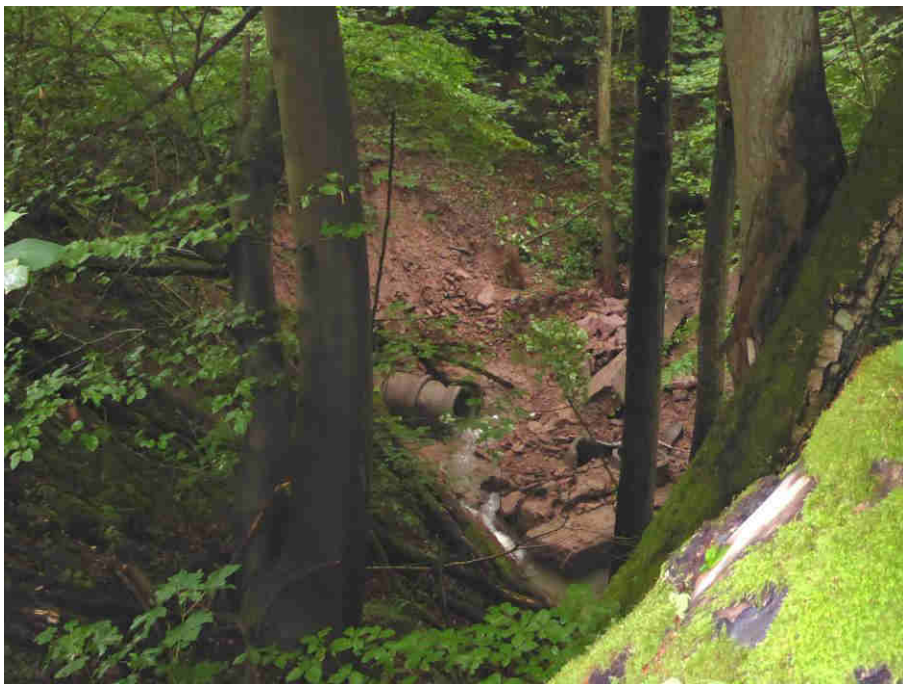
**Abbildung 33: Leischbach Dammverrohrung DN1000 (Blick gegen Fließrichtung), 02.06.2016 [6]**

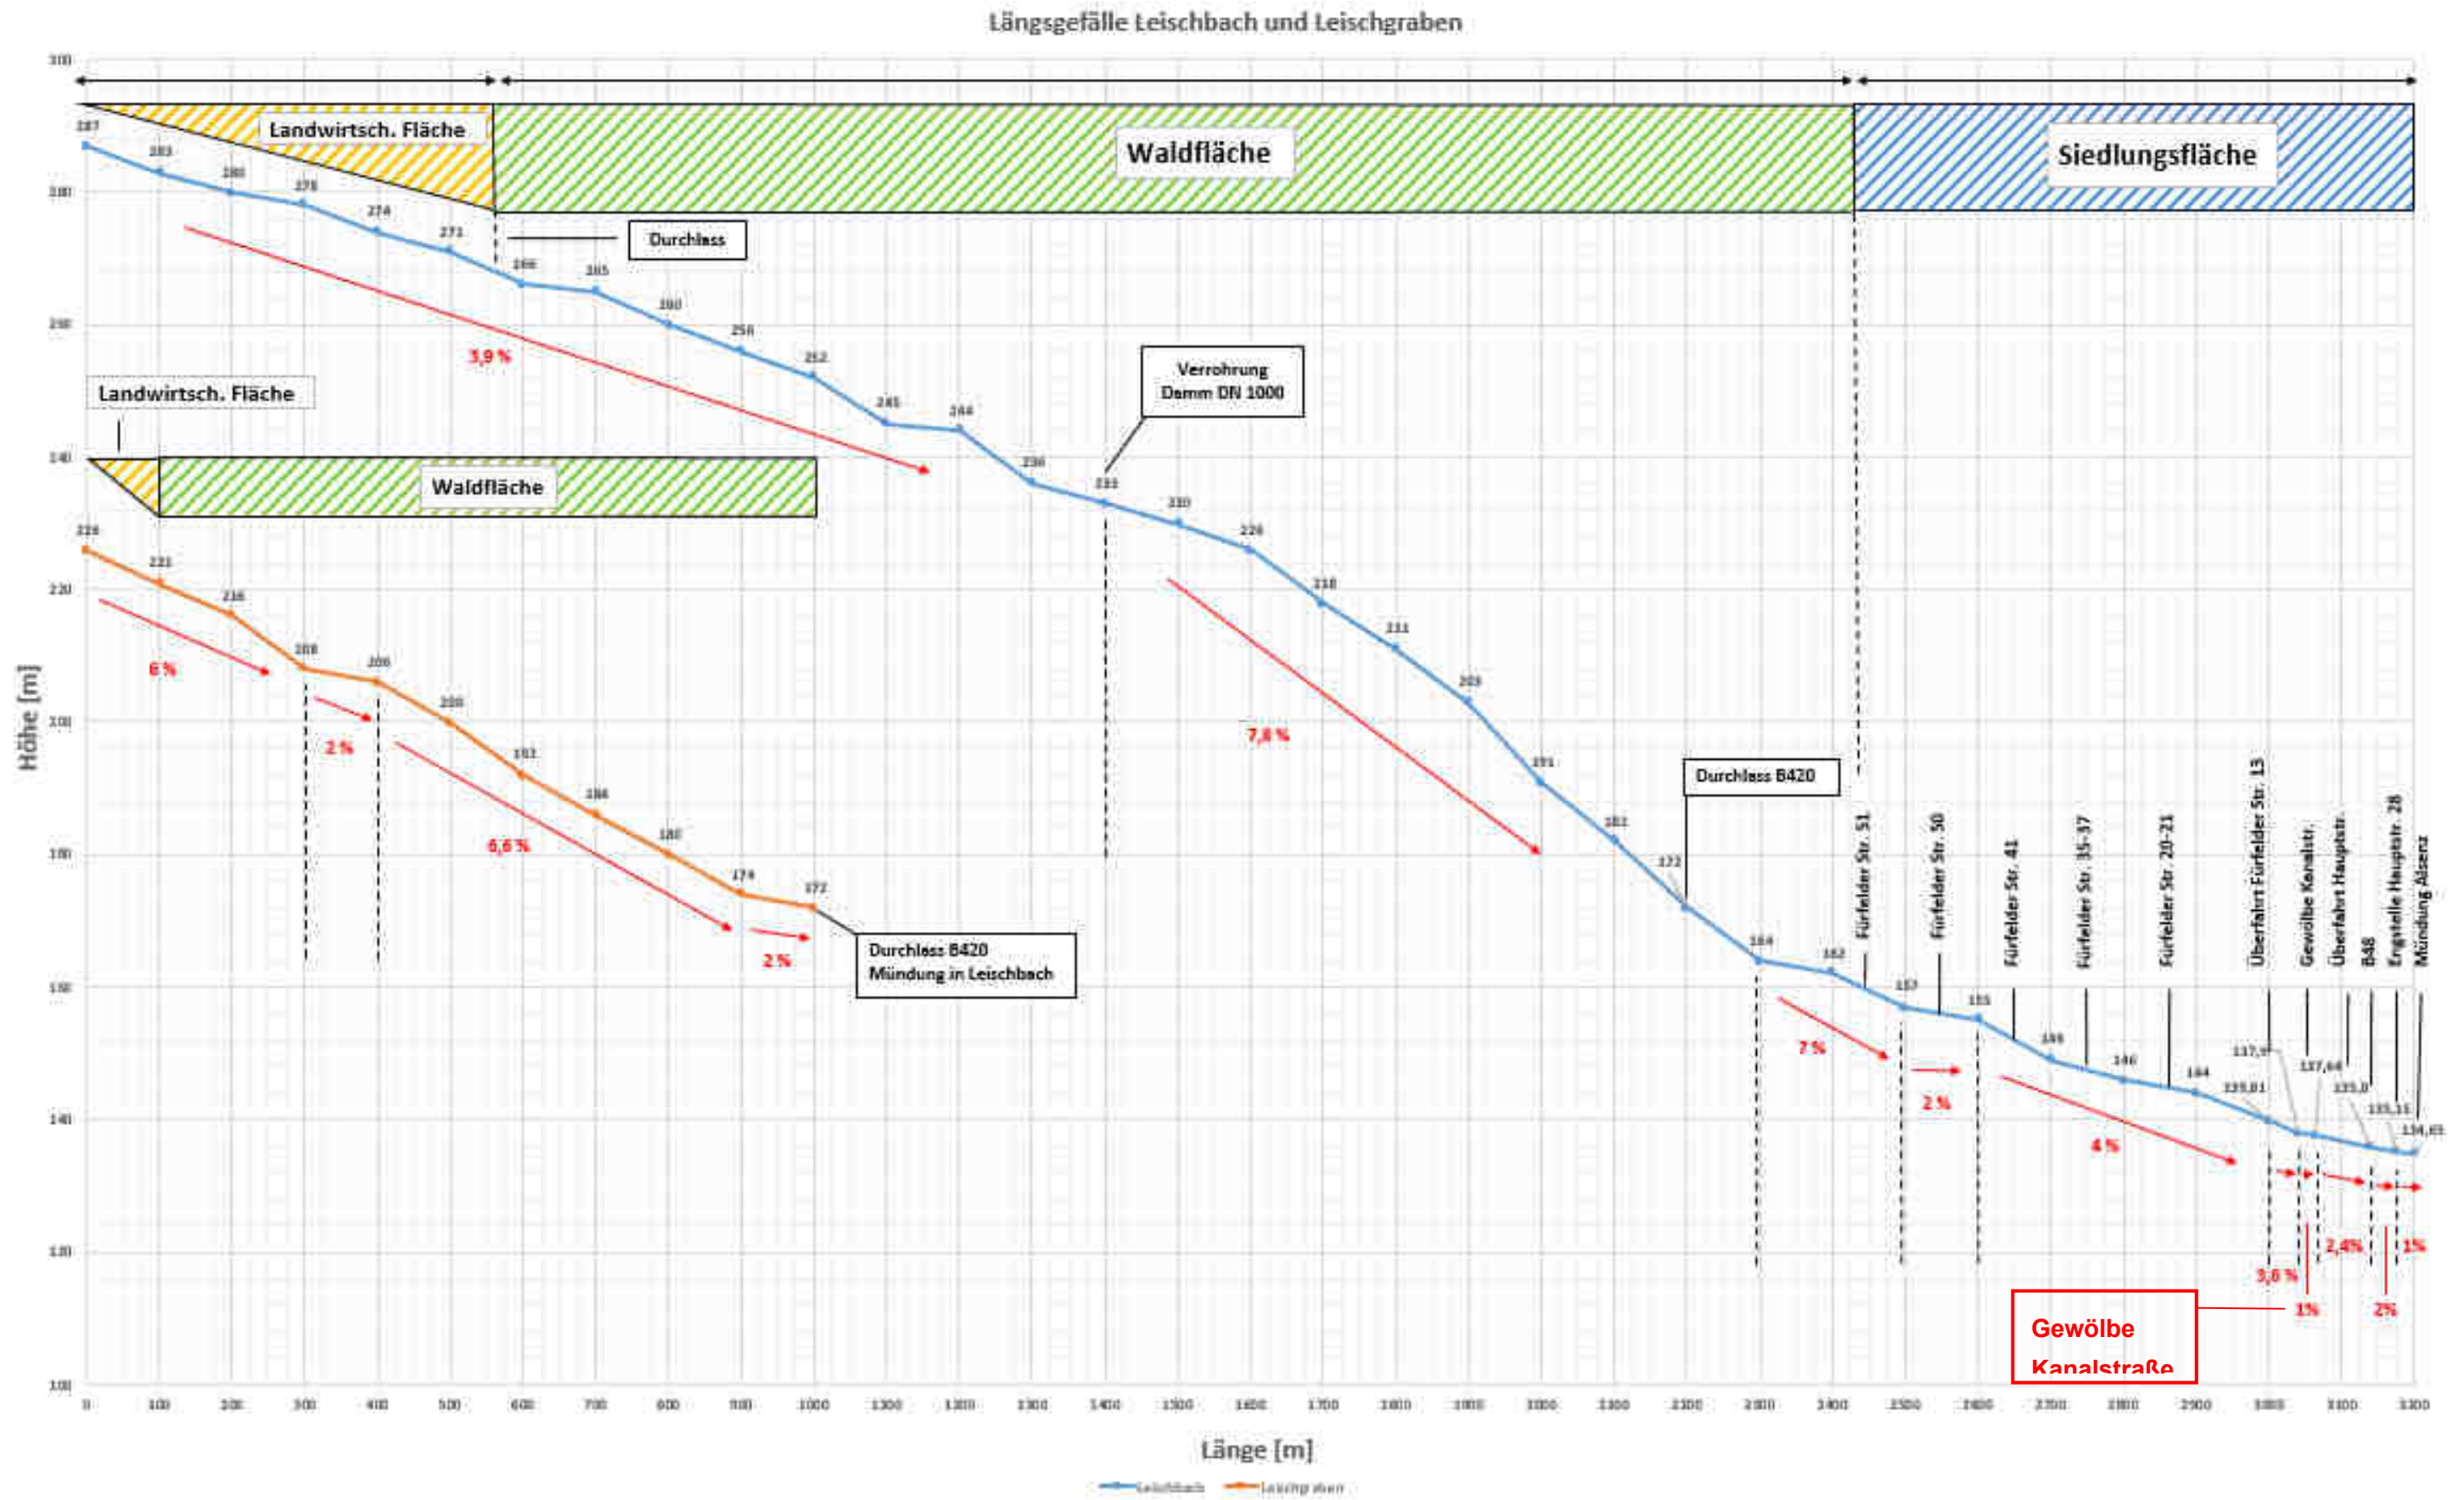
Abbildung 34: Längsgefälle Leischbach und Leischgraben

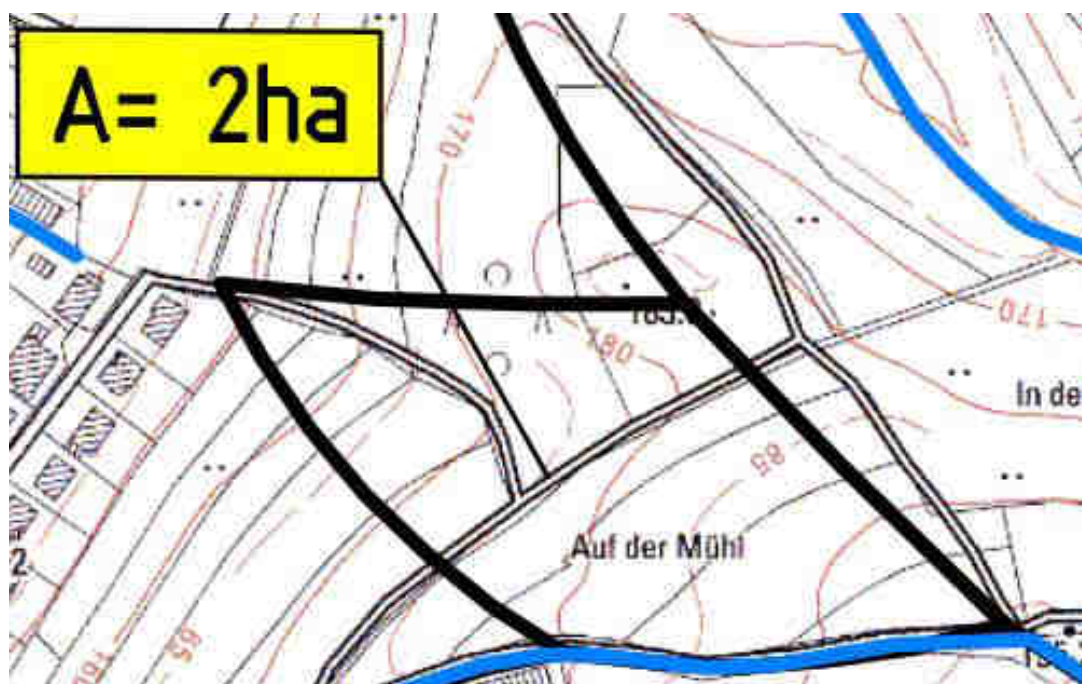
Abbildung 35: Einzugsgebiet "Römerstraße"

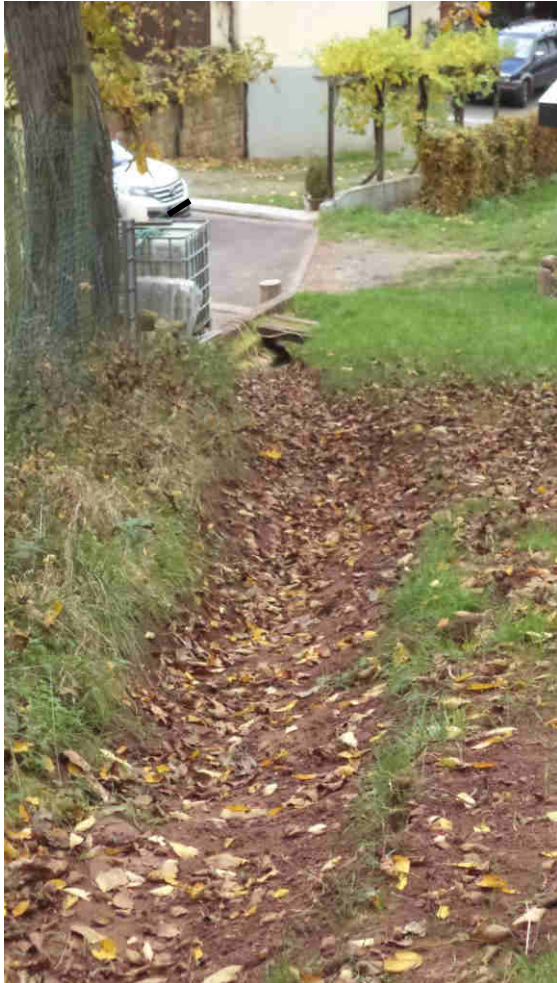
**Abbildung 36: Böschung Römerstr. (Blick in Fließrichtung) [8]**

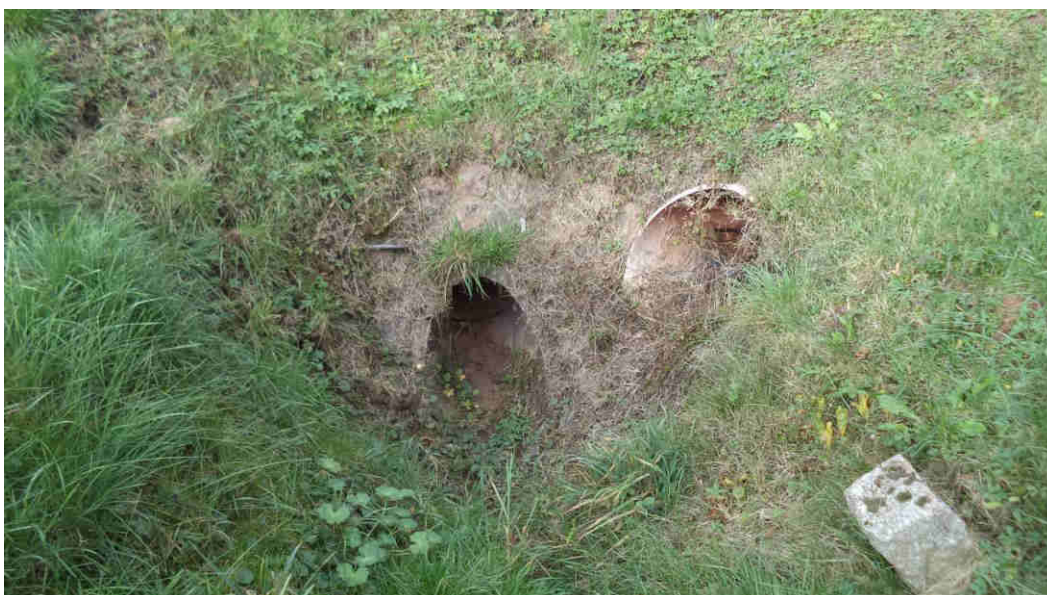
**Abbildung 38: Verrohrung DN400 B48 (Blick in Fließrichtung) [8]**

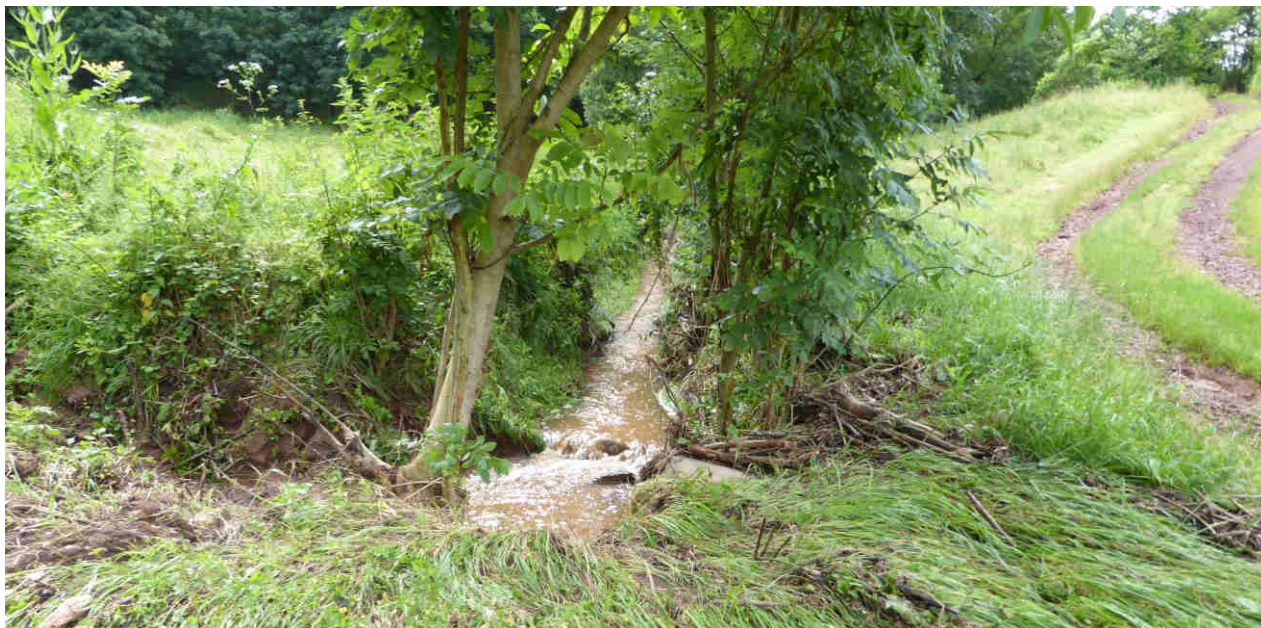
Abbildung 40: Zusammenfluss Hochstätter Bach (Blick gegen Fließrichtung) [5]

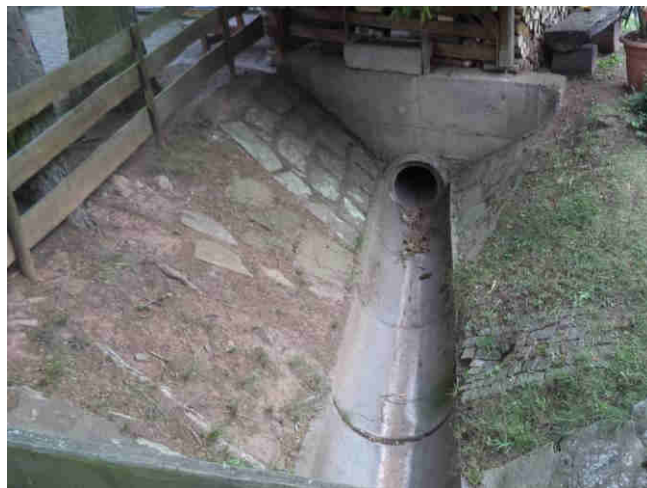
**Abbildung 43: Verrohrung Einlaufbereich, Blick in Fließrichtung [8]**
