**Ortsgemeinde Hochstätten**

**Erstellung eines örtlichen  
Hochwasserschutzkonzeptes**

**Vorlage: Rockenhausen im Dezember 2019**

**Ergänzt: Rockenhausen im Oktober 2021**

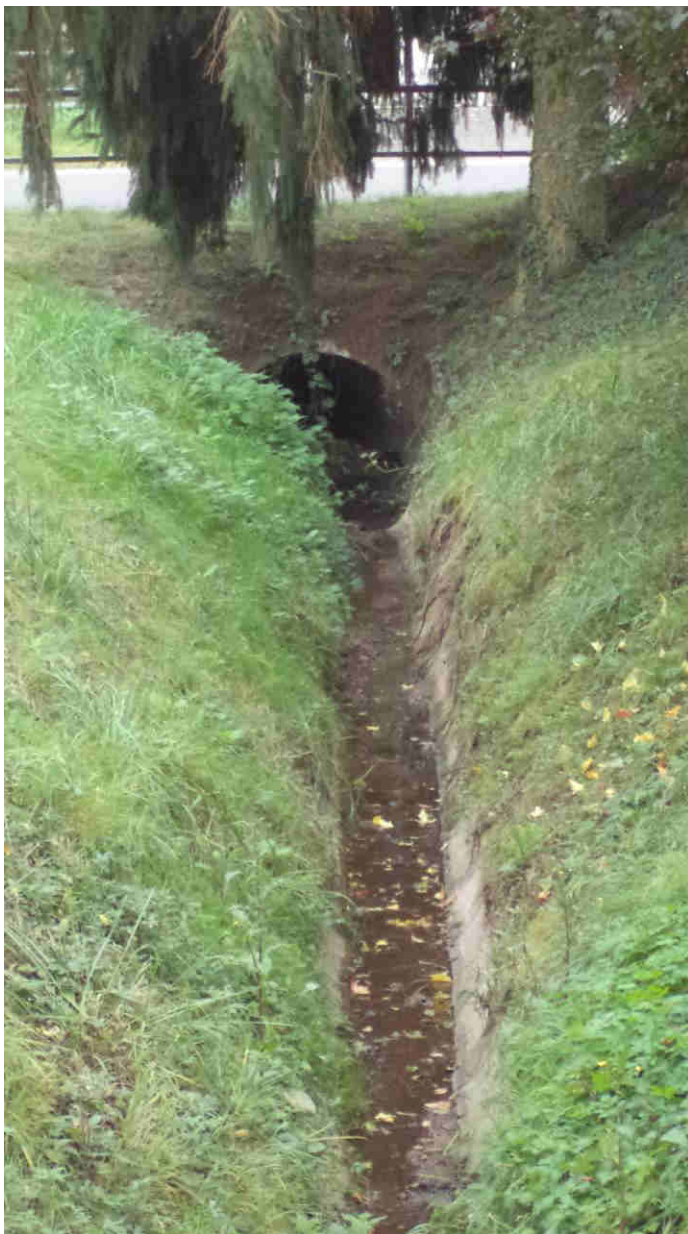
Abbildung 44: Verrohrung B 48 (Blick in Fließrichtung) [8]

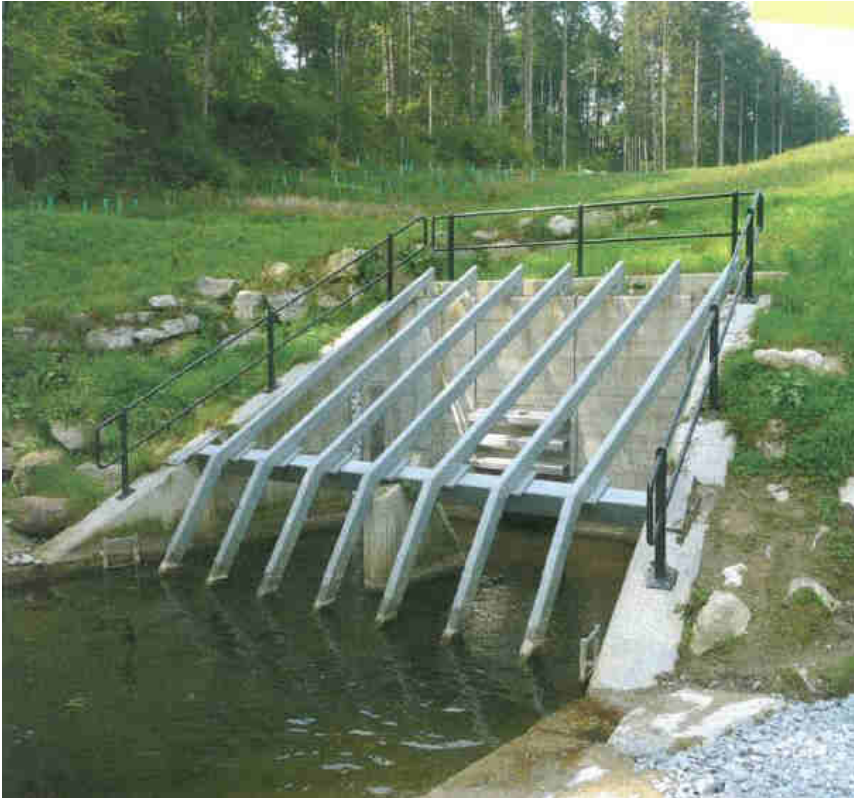
Abb. 2: Ausführungsbeispiel für ein Großrechen

Zum Bau und zur Unterhaltung des Treibgutfängers wird eine Anrampung als Zufahrt in das Gewässerbett erforderlich, wobei die Fahrt für entsprechende Baufahrzeuge zu konzipieren ist. Auf Grund der besonderen Anforderungen an die Statik und Gründung des Großrechens im Hauptschluss wäre die Beantragung des erforderlichen Wasserrechts, zum Schutz der wasserwirtschaftlichen Belange vor den Rechten Dritter, zu prüfen. Das Bauwerk ist nach ministerialer Aussage genehmigungsfrei.

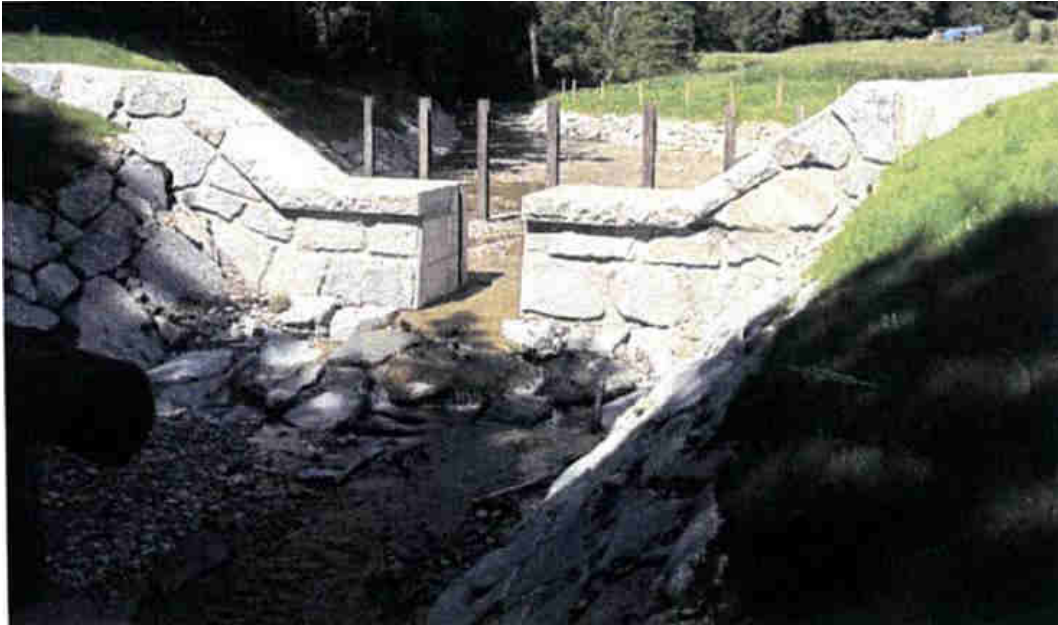
Abb. 3: Ausführungsbeispiel für einen Geröllrückhalt im Hauptschluss

Die Ausführung des Geröllrückhaltes ist, vor allem mit Blick auf die Ortseingangssituation, gestalterisch entsprechend zu diskutieren (bspw. Findlinge). Sowohl die Gründung wie auch die Statik des Bauwerkes sind grundlegend für die Umsetzung, weshalb auch hier die Inanspruchnahme des Wasserrechts zu prüfen wären.
